饮料罐缺陷检测视觉解决方案

项目介绍：

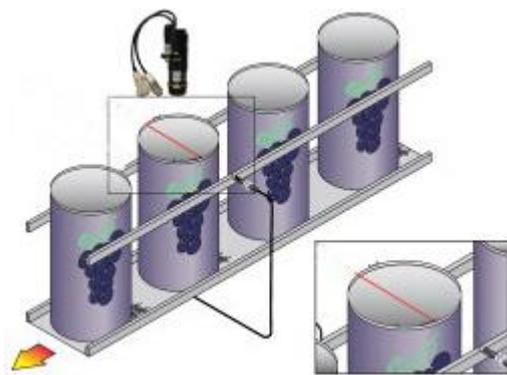
饮料罐生产后，修剪机器会修剪罐顶参差不齐的边缘。修剪机器老化或者设置不当时，修剪之后仍会有一些细小的金属丝残留。这些金属丝非常细小肉眼很难发现。

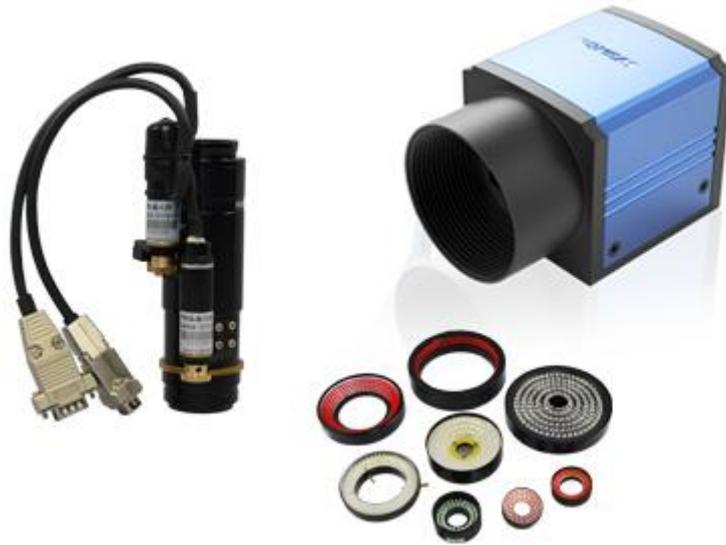
检测内容：检测饮料罐顶部的金属丝

检测方法：使用普密斯电动变倍镜头和相机检测罐子顶部正上方的区域，以流水线方式通过的产品高速实时检测，与限度样本做比对返回结果。
